Forundersøkelse lokalitet 15657 Kågen

Kågen i Skjervøy Kommune

Oppdragsgiver	Lerøy Aurora AS
Kontaktperson	Hugo Nilsen
Tittel	Forundersøkelse lokalitet Kågen
Prosjektnummer	1007
Rapportnummer	2009
Rapportdato	23.05.22

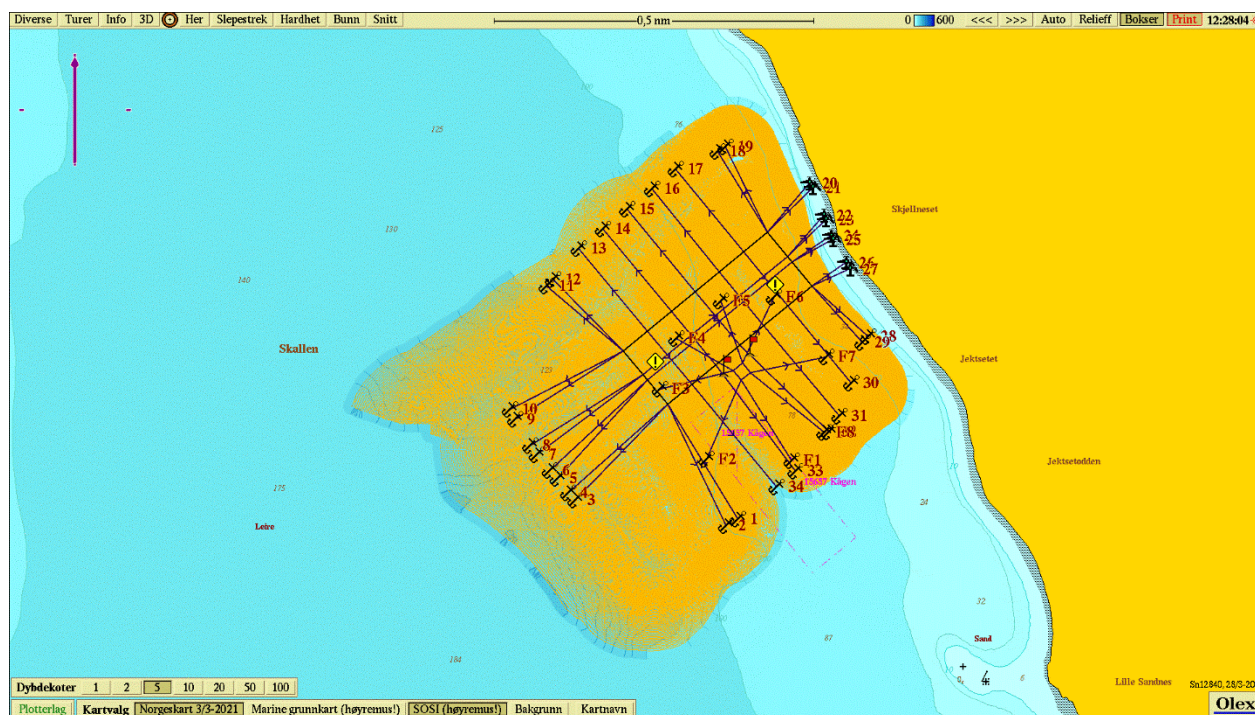
Figur 4: Kart over anleggets nærområde med anlegg og fortøyninger inntegnet. Området kartlagt med multistråle ekkolodd er merket med gul farge. Kartet er nordlig orientert.

Bunntopografi og relativ hardhet for området ble kartlagt ved bruk av Olex kartleggingsverktøy tilkoblet multistråle ekkolodd av typen Wassp (figur 4). Bunnkartene for lokaliteten har god oppløsning.

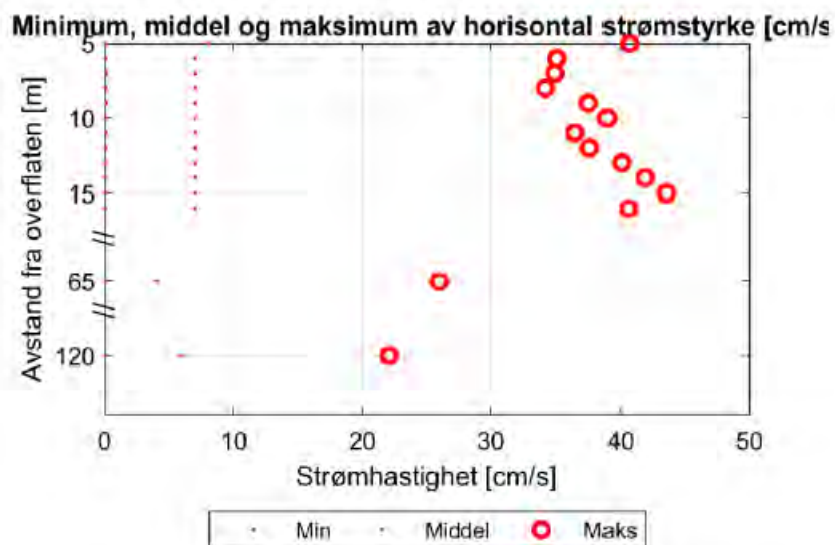
Figur 10: Viser min, middel og maksstrøm i vannsøylen. Posisjon 1 (Vest) (Multiconsult 2021).

Målingene vurderes til å være representative for strømforholdene, og det er målt med 2 samtidige strømrigger innenfor rammefortøyningens (posisjon 1 i vest og posisjon 2 i øst, figur 8) Resultatene viser god vannutskifting i hele vannsøylen (figur 10 og 12). Det er få perioder med strøm under 1 cm/s.

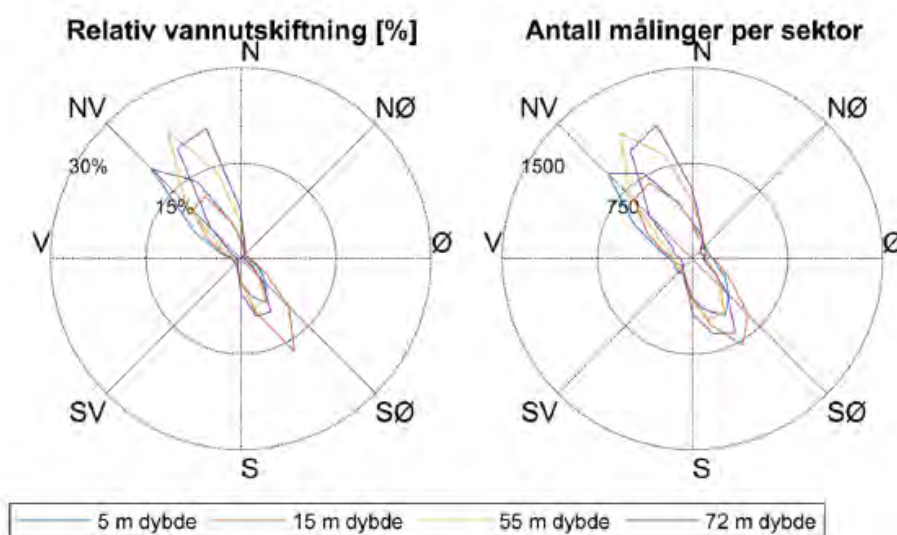
Figur 11: Viser relativ vannutskifting og antall målinger per 15 graders sektor Posisjon 2 (Øst) (Multiconsult 2021).

Strømmen varierer mellom NNV og SSØ i alle dyp (figur 9 og 11).

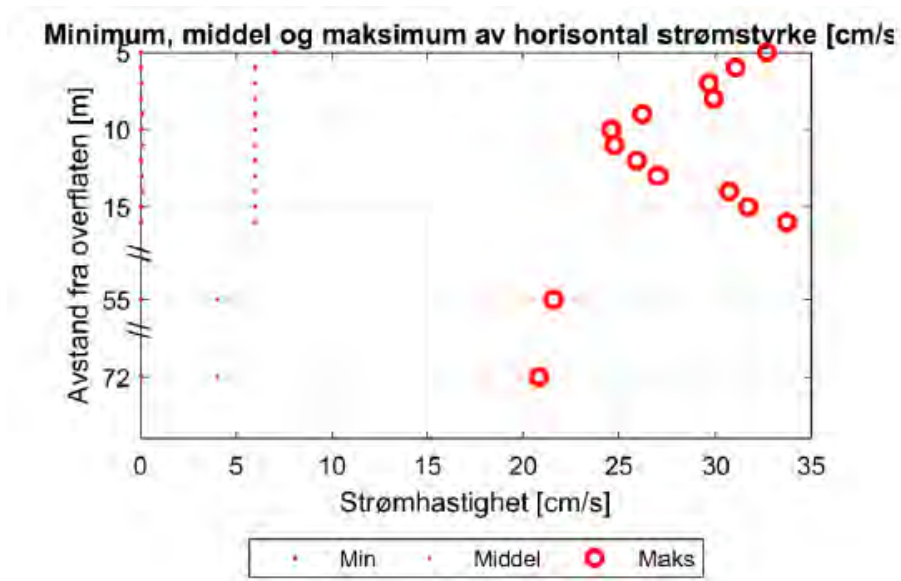
Figur 12: Viser min, middel og maksstrøm i vannsøylen. Posisjon 2 (Øst) (Multiconsult 2021).
